2023년 06월

# 서비스 기술 정보서

## 06월호 내용

# Smart Security Manager Ver. 2.13.01 업데이트 안내

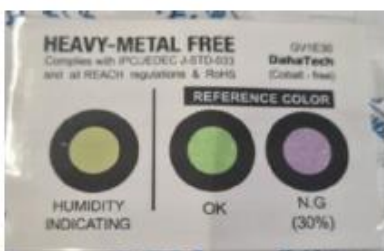
- 습기 Indicator 색상 확인 후 사용(보라색 변색 시 사용 불가)
- 진공포장 개봉 시 밀폐용기 보관 권장 (24Hr 이상 보관 불가, 폐기)

[Indicator] : 보라색-사용 불가

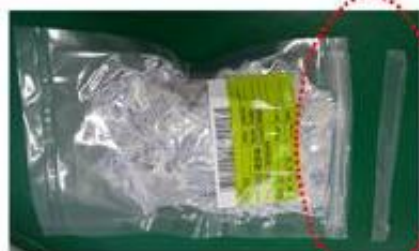
밀폐용기 보관 (24Hr초과 보관 불가-폐기)
