2023年 6月

サービス技術情報書

6月号の内容

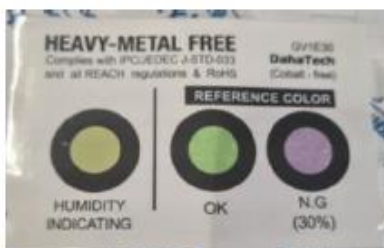
- 湿度インジケータの色を確認した後に使用すること（紫色に変色したとき、使用不可）
- 真空包装の開封時、密閉容器に移して保存することがおすすめ（24Hr以上保存不可、廃棄）

[Indicator] : 紫色 - 使用不可

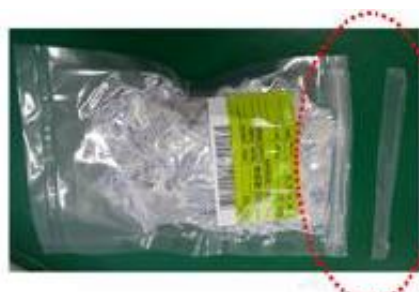
密閉容器に保存（24Hr以上、保存不可 - 廃棄）
