2023年 1月

サービス技術情報書

x86 & NovatekチップセットNVRボード交換修理ガイド

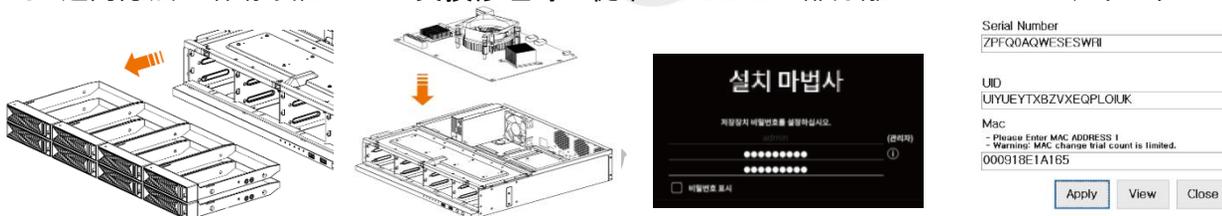
3. 適用方法：保存装置ボード交換修理時に従来のHDDを全部分離してからブーティング

[注意] 既存HDDを付けたままボード交換及び起動を行うと、FTP/Eメール転送の失敗、カメラ登録失敗などのエラーが発生する可能性があります。

従来HDD取外し

新規ボード装着&起動

セットアップ-ウィザード：ID&PW設定

MACアドレス
S/N入力

※ HDD脱着不要のままメインボード交換修理ができるように順次にFWアップデートを進める予定。

再起動完了後

電源切り、新HDD装着

従来情報の同期化
及び完了
